# Analyse blackspotlocaties schoolroutes Hollands Kroon

Rapportage

| <b>Projectnummer</b> | HKR 24 354 01 |
| <b>In opdracht van</b> | Gemeente Hollands Kroon |

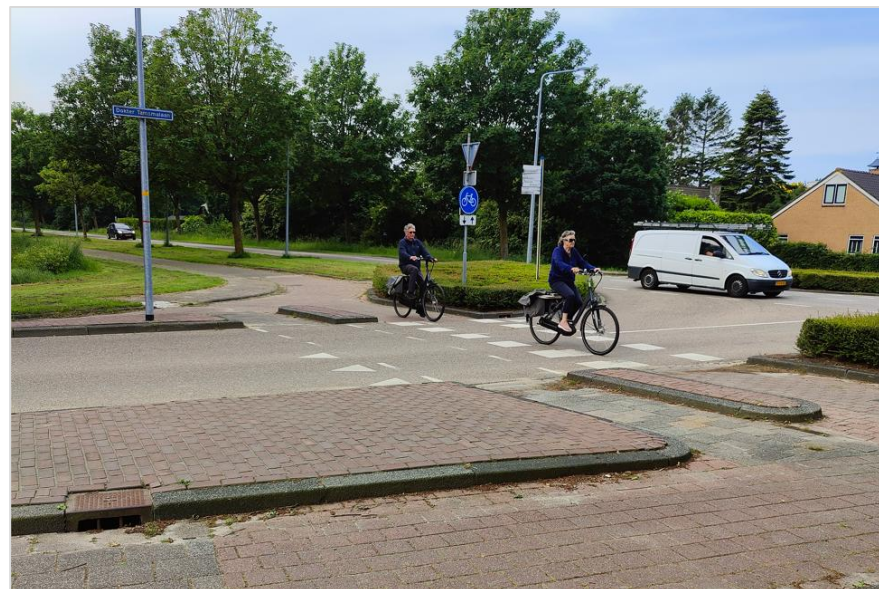
Afbeelding 2.5: Vormgeving fietsoversteek met beperkte breedte.

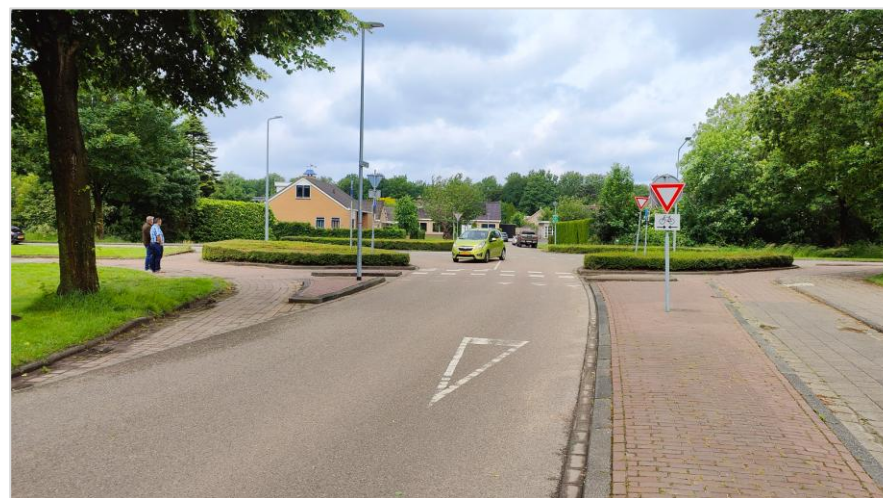
Afbeelding 2.6: Bestaande fietsoversteek gezien vanaf de Dr. Tamsmalaan.

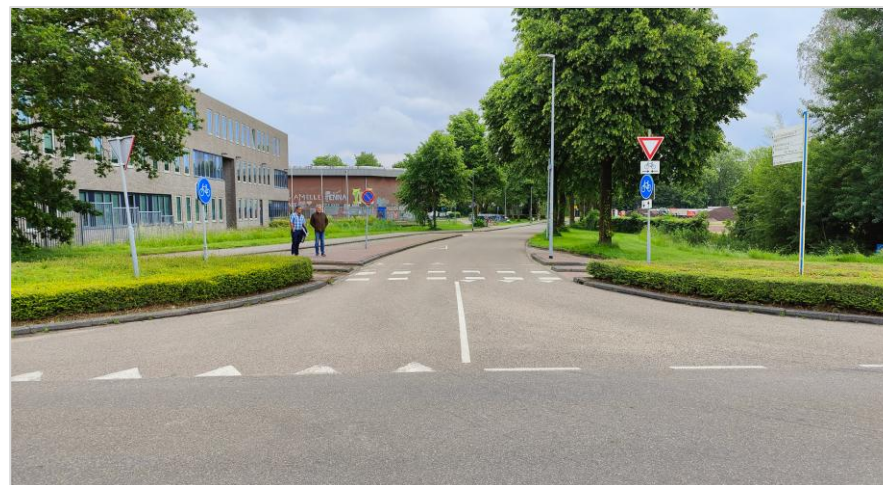
Afbeelding 2.7: Fietspad niet zichtbaar achter beplanting.

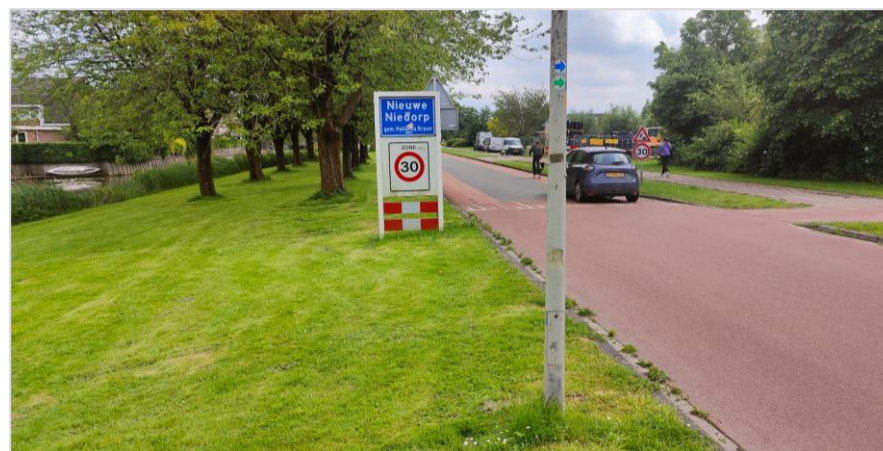
Afbeelding 3.5: Afdekking zicht door bebouwde komgrensportaal.

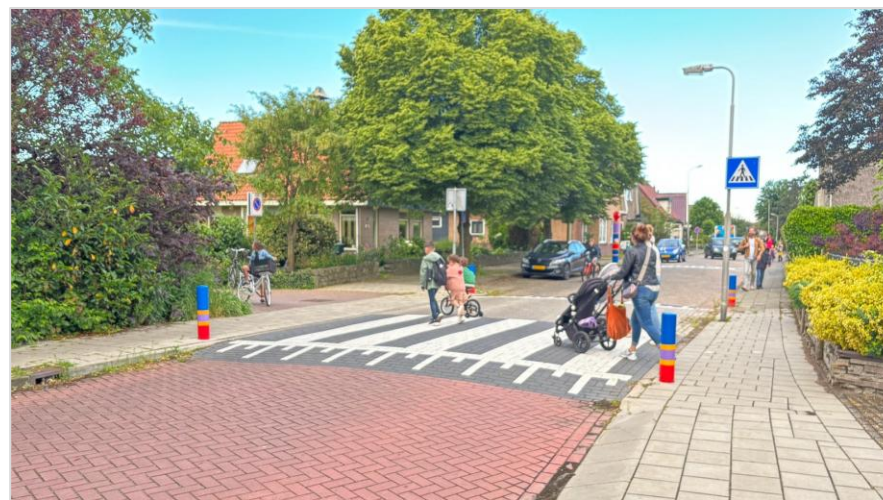
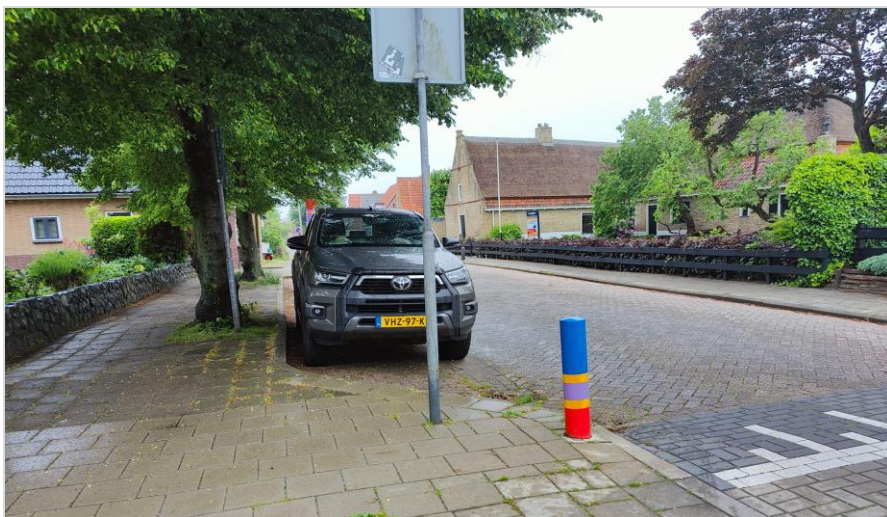
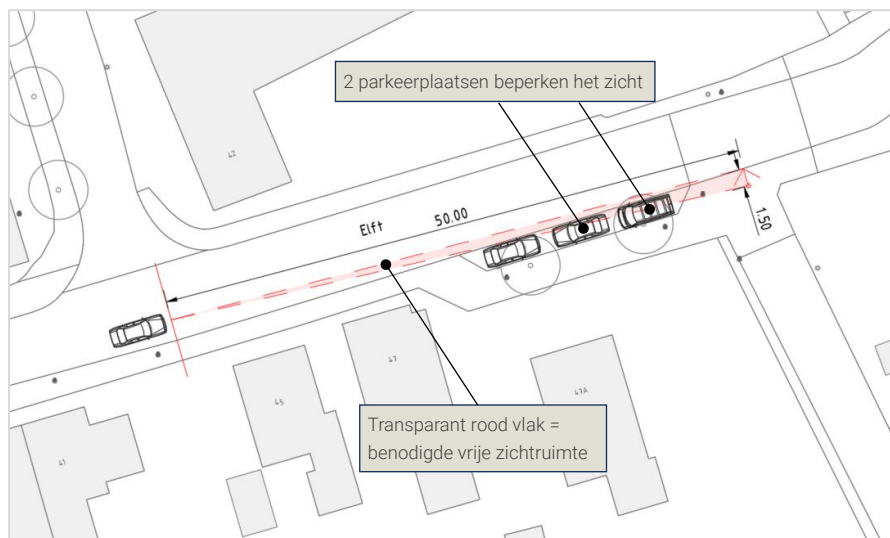
- 3) Op de aansluiting van het westelijke parkeerterrein wordt het oprijzicht naar links op de rijbaan van de Elft belemmerd door geparkeerde voertuigen (zie afbeeldingen 4.7 en 4.8). Door het beperkte oprijzicht kunnen scholieren die de Elft op fietsen mogelijk onvoldoende anticiperen op gemotoriseerd verkeer. Voor een minimaal benodigd oprijzicht van 50 meter op de rijbaan van de Elft op een afstand van 1,50 meter uit de kant rijbaan, wordt het oprijzicht beperkt door de eerste twee parkeerplaatsen ten westen van de aansluiting. De eerste parkeerplaats is een algemene gehandicaptenparkeerplaats. Voor dit onderzoek is geen parkeerdrukmeting beschikbaar geweest, waardoor er geen inzicht is in de bezetting van de parkeerplaatsen.

Afbeelding 4.6: Aansluiting westelijk parkeerterrein kindcentrum op Elft.

Afbeelding 4.7: Beperking oprijzicht aansluiting westelijk parkeerterrein door parkeerplaatsen.

Afbeelding 4.8: Check beperking oprijzicht.

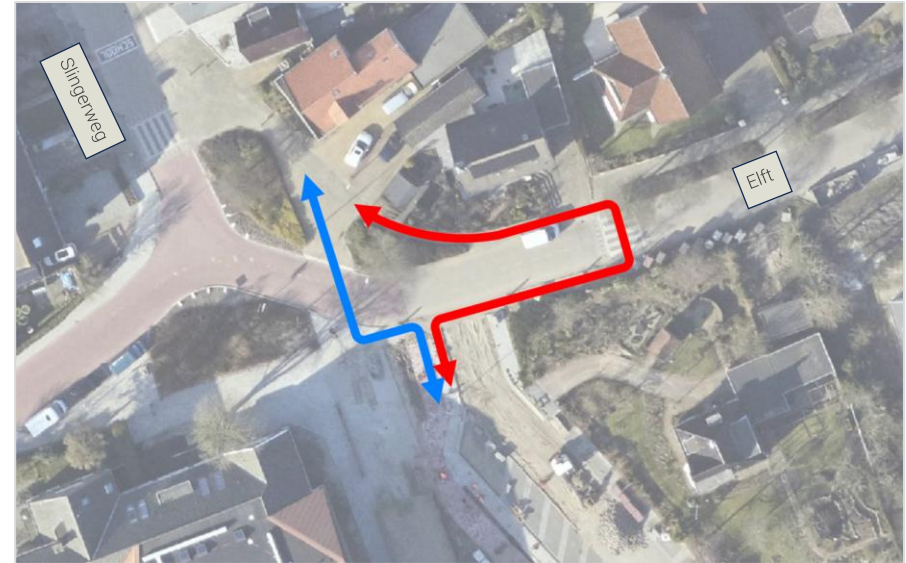
Afbeelding 4.11: Waargenomen looproute (blauw) tijdens schouw t.o.v. theoretische looproute via zebrapad (rood).

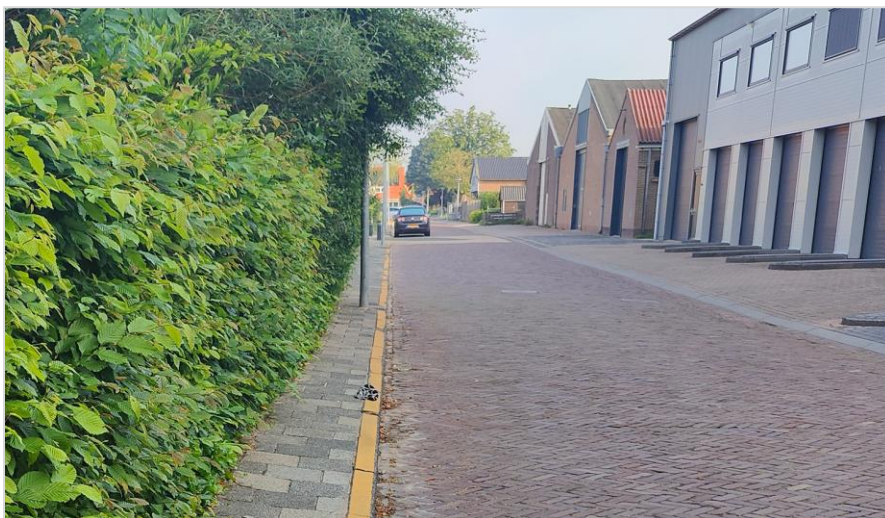
Afbeelding 6.5: Westelijk voetpad Poststraat ten zuiden van de Professor Lorentzstraat.

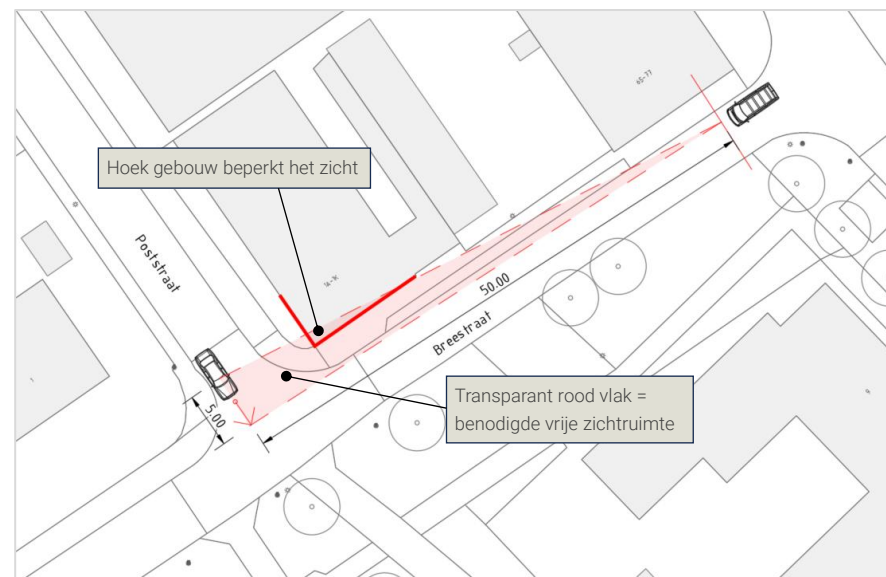
- 7) Uit de enquêteresultaten komt naar voren dat het zicht op het kruispunt Poststraat – Breestraat slecht wordt ervaren. Op het kruispunt is het oprijzicht voor gemotoriseerd verkeer getoetst op basis van figuur 10.1/12 uit CROW-richtlijn ASVV 2021. Voor het benodigde oprijzicht is uitgegaan van 50 meter zichtlengte op een afstand van 5,00 m uit de kant rijbaan. Het resultaat van de toets is weergegeven op afbeelding 6.6. Uit de toets komt naar voren dat het oprijzicht vanaf de Poststraat op de Breestraat (oost) voor gemotoriseerd verkeer onvoldoende is. Het oprijzicht wordt beperkt door woningen op de hoek van het kruispunt. Er zijn geen mogelijkheden om het oprijzicht te verbeteren, omdat de locatie van de woningen en het kruispunt vast staat. Het oprijzicht voor fietsverkeer is voldoende op het kruispunt. Het oogpunt van fietsers om het oprijzicht te beoordelen ligt verder naar voren, waar het zicht beter is.

Afbeelding 6.6: Toets oprijzicht vanaf de Poststraat op de Breestraat.

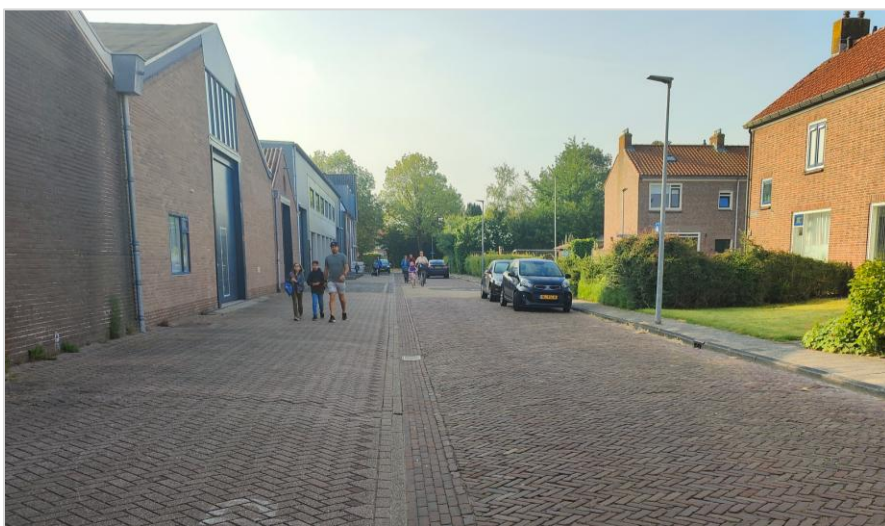
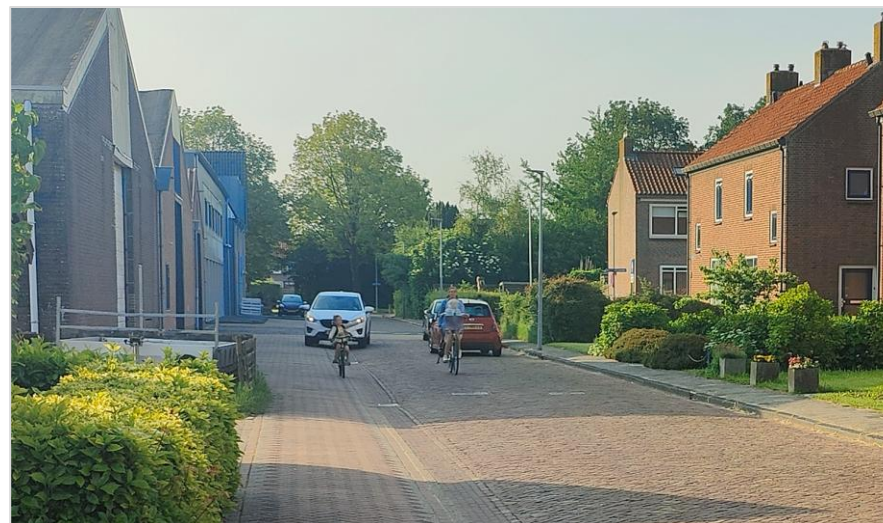
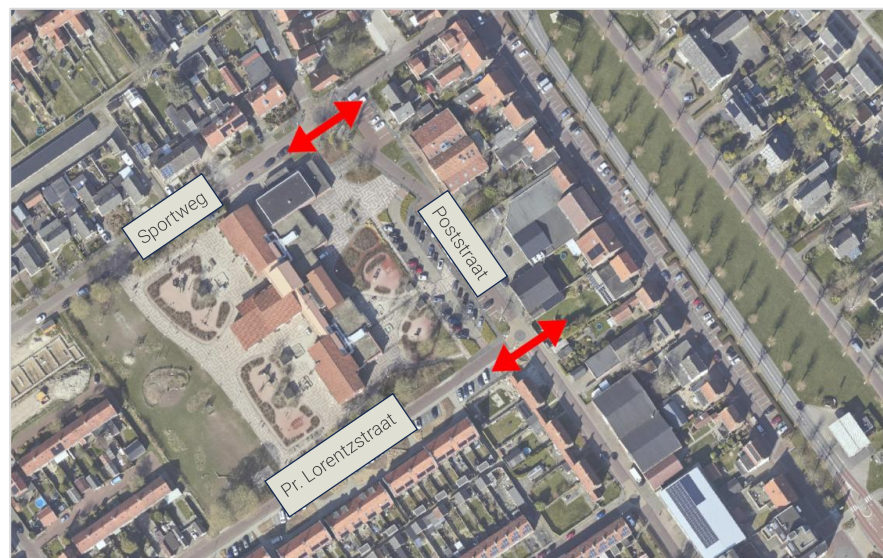
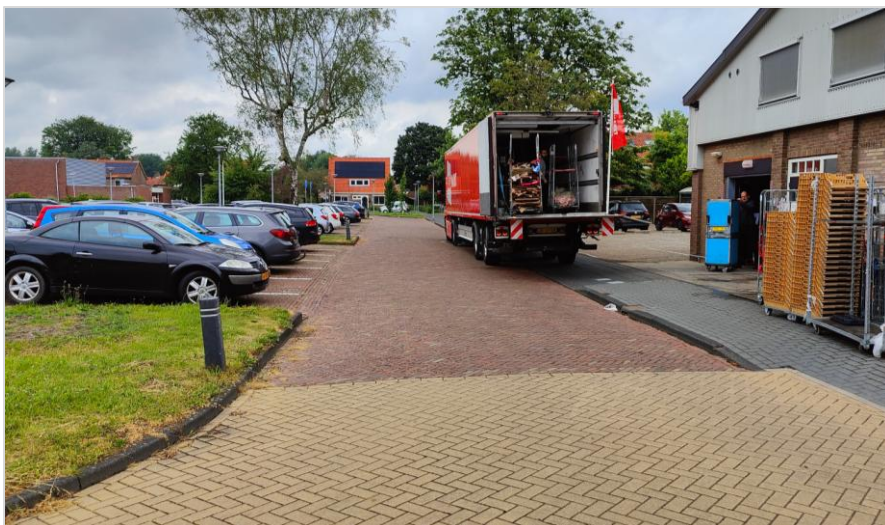
- In de enquêteresultaten is aangegeven dat vrachtauto's op de rijbaan stil staan voor laad- en losactiviteiten. Tijdens de schouw zijn twee vrachtauto's waargenomen die gedeeltelijk op de rijbaan van de Poststraat stil stonden (zie afbeelding 6.10). In de schouw zijn rondom deze vrachtauto's geen verkeersonveilige situaties waargenomen.

Afbeelding 6.7: Gebruik strook ten oosten van de rijbaan.

Afbeelding 6.8: Uitwijkbeweging op de strook ten oosten van de rijbaan.

Afbeelding 6.9: Locaties met frequent waargenomen oversteekbewegingen.

Afbeelding 6.10: Laad- en losactiviteiten langs/op de rijbaan.

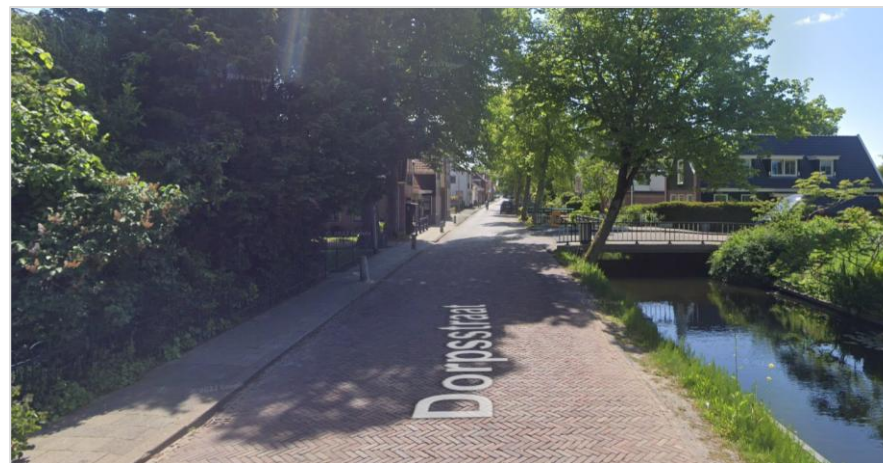
Afbeelding 7.6: Beperkte herkenbaarheid gelijkwaardige weg van rechts.

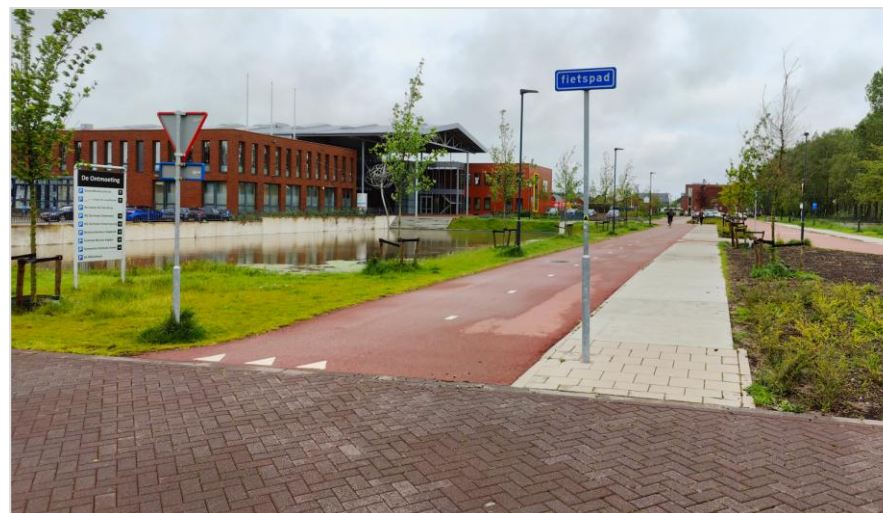
Afbeelding 8.5: Ontbrekende boogstralen aansluiting fietspad De Verwachting op Robijn.

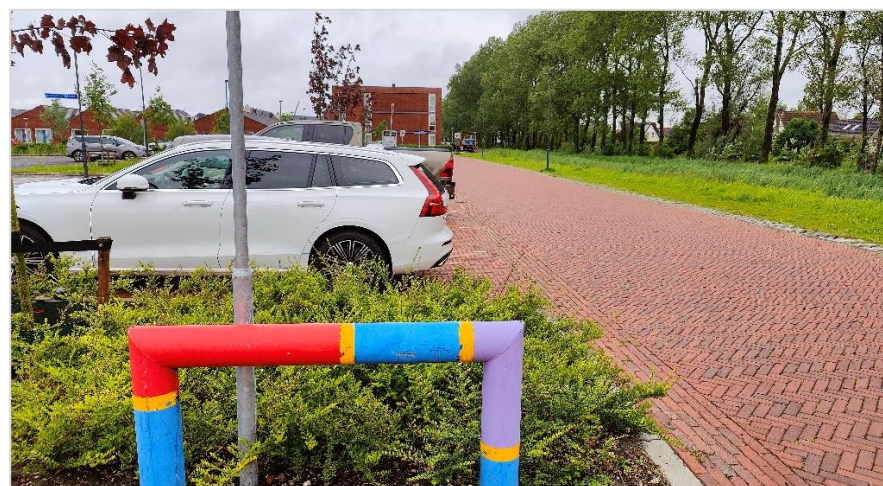
Afbeelding 8.6: Afdekking zicht oversteek Valkenhof door geparkeerde voertuigen.

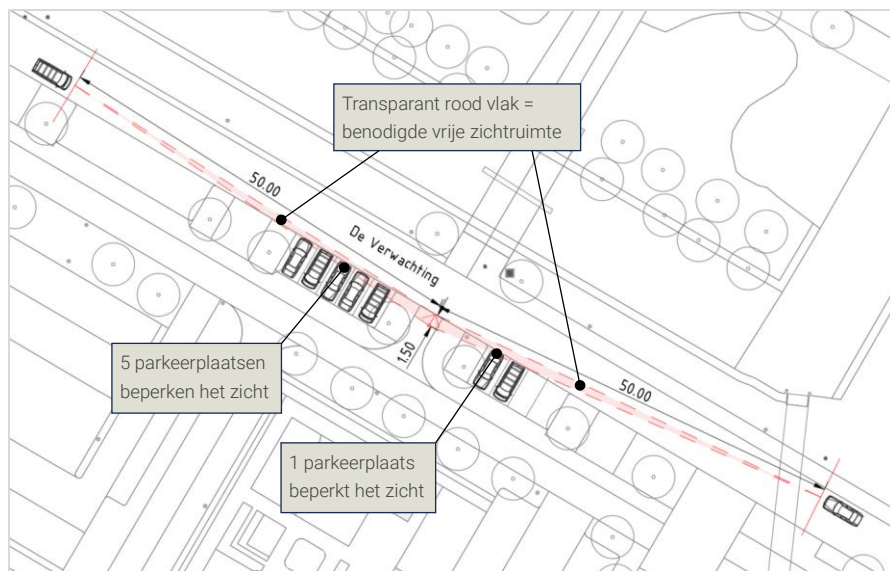
Afbeelding 8.7: Toets oprijzicht vanaf het fietspad op De Verwachting.

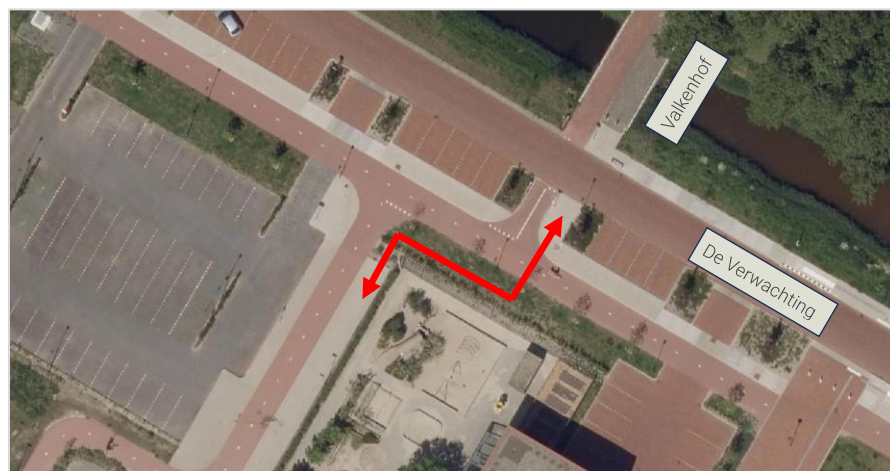
- 4) Nabij de fietsoversteek naar het Valkenhof ontbreekt een stuk voetpad aan de zijde van het schoolgebouw (zie afbeelding 8.8).

Afbeelding 8.8: Ontbrekend stuk voetpad.

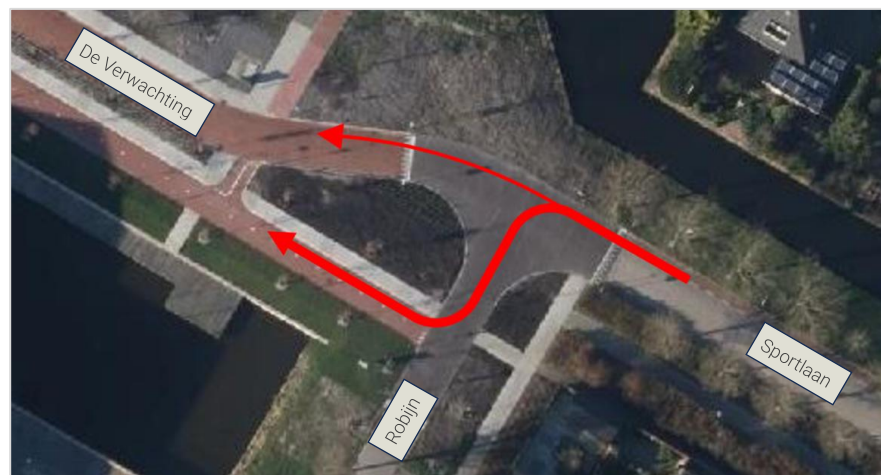
- Tijdens de schouw liepen ouders en leerlingen veelvuldig over het fietspad naar het kindcentrum. Het ontbreken van een stuk voetpad en verlaagde banden bij de voetgangersoversteken kunnen hier een oorzaak van zijn.
- Fietzers komende vanaf de Sportlaan, Robijn, de Vossenstaart of het Pionierskruid kunnen op De Verwachting gebruik maken van het onverplichte fietspad of de rijbaan (zie afbeelding 8.9). Tijdens de schouw is geconstateerd dat het grootste gedeelte van de fietsers gebruik maakt van het onverplichte fietspad. Een enkele fietser rijdt over de rijbaan van De Verwachting.

Afbeelding 8.9: Fietsbeweging Sportlaan -> De Verwachting grotendeels naar fietspad.

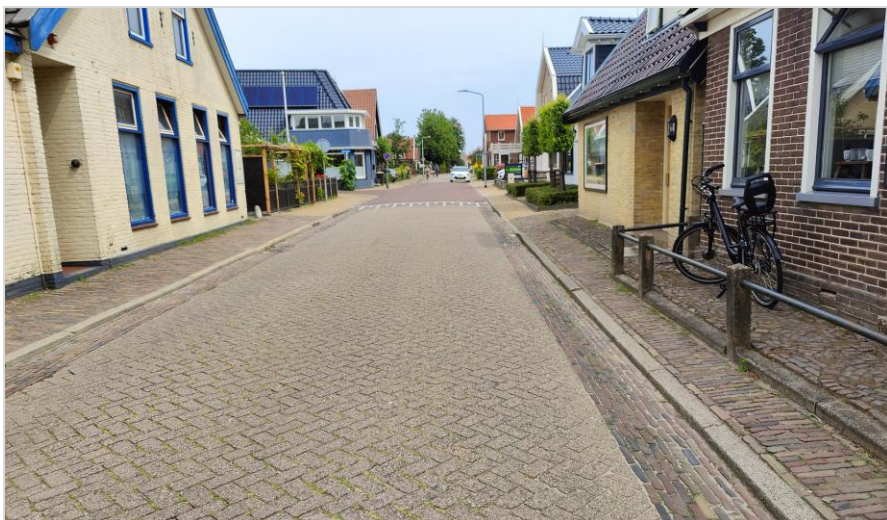
Afbeelding 9.15: Wisselende en beperkte breedte voetpad.

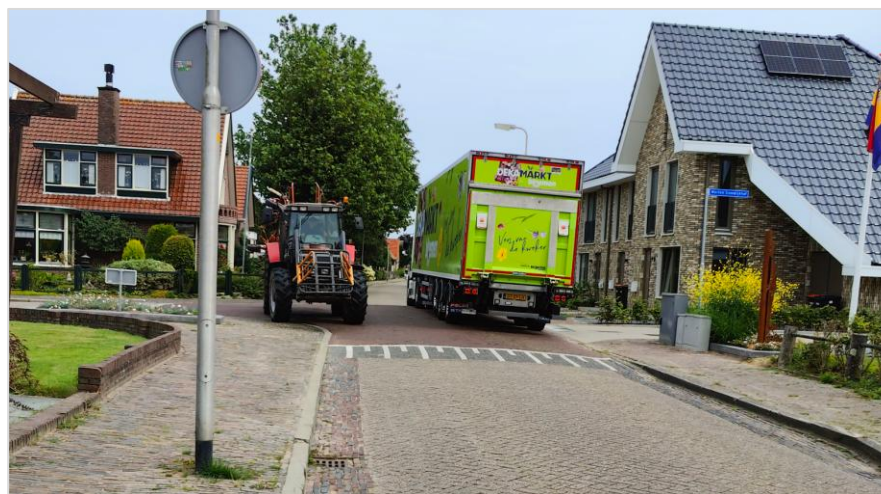
Afbeelding 9.20: Passerende vrachtauto en tractor op een rijbaanbreedte van 5,50 m.

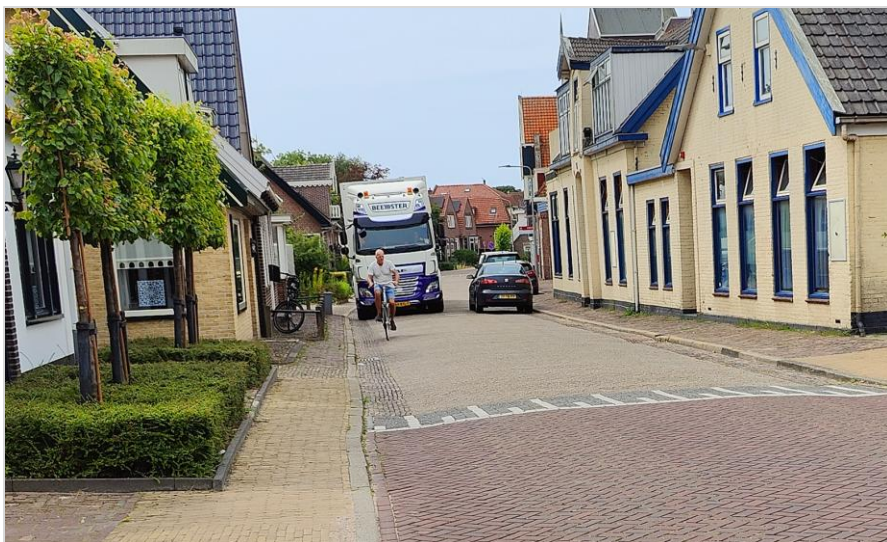
- Ter hoogte van een geparkeerde auto kunnen een vrachtauto en een fietser elkaar niet passeren. Hiervoor is duidelijk onvoldoende ruimte beschikbaar (zie afbeelding 9.21).
- Ter hoogte van geparkeerde auto's is er net onvoldoende ruimte beschikbaar voor een personenauto en een fietser om elkaar in tegengestelde rijrichting te passeren. Hiervoor is theoretisch gezien 5,60 m breedte nodig. In de bestaande situatie is de rijbaan op plekken 5,30 m breed, wat ter hoogte van een geparkeerde auto door fietsers als krap ervaren zal worden.
- Op basis van de hierboven beschreven bevindingen wordt aanbevolen om de rijbaan minimaal 5,60 m breed te maken op locaties waar parkeren toegestaan is. Op plekken waar een rijbaanbreedte van 5,60 m niet past, wordt aanbevolen om aan beide zijden van de rijbaan een parkeerverbod in te stellen.

Afbeelding 9.21: Passerende vrachtauto en fietser ter plaatse van een geparkeerd voertuig.

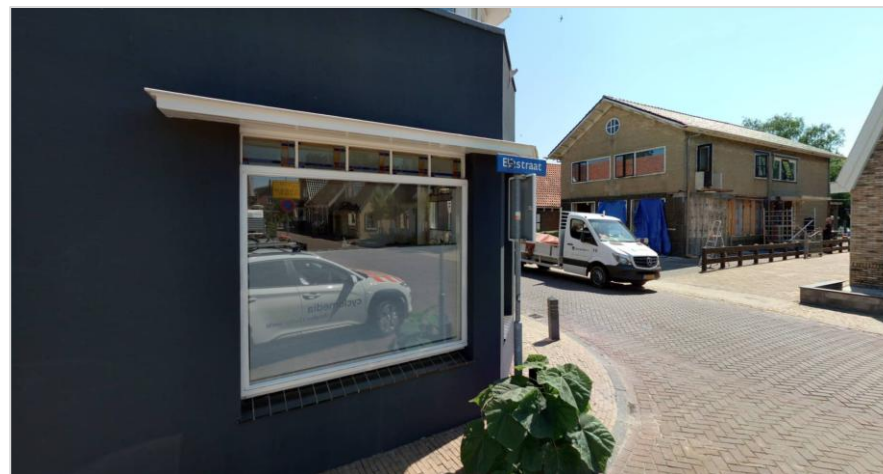
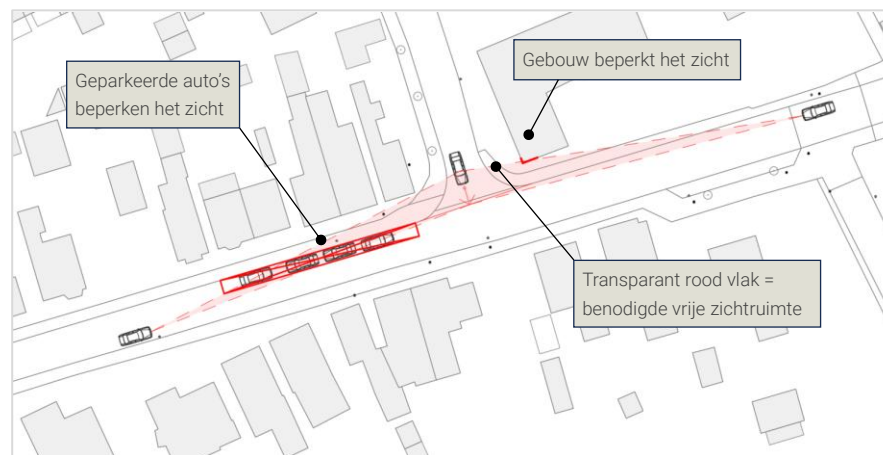
Afbeelding 9.22: Zicht kp. Koningstraat – Elftstraat.

Afbeelding 9.23: Toets beperking oprijzicht kp. Koningstraat – Elftstraat.

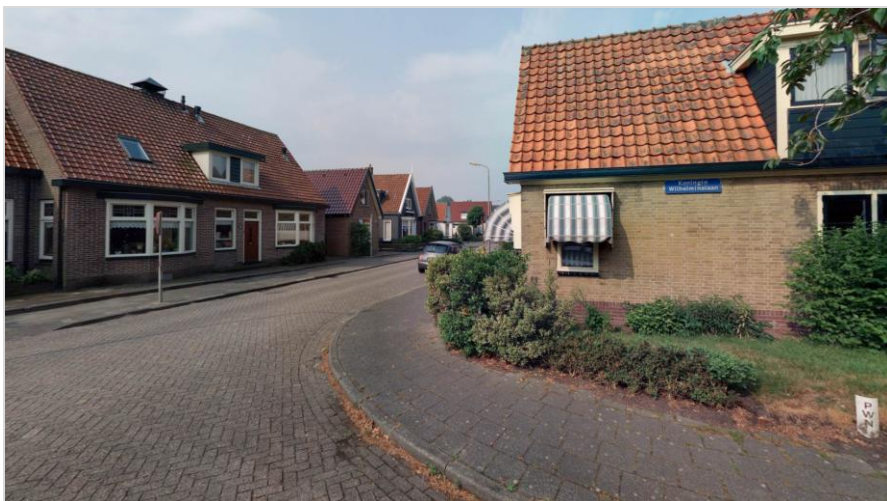
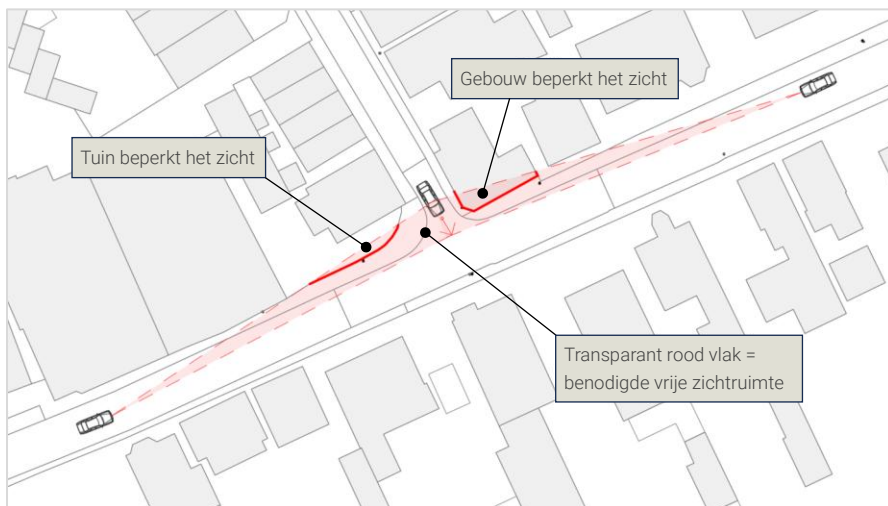
Afbeelding 9.24: Zicht kp. Elft – Koningin Wilhelminalaan.

Afbeelding 9.25: Toets beperking oprijzicht kp. Elft – Koningin Wilhelminalaan.
