# Analyse blackspotlocaties schoolroutes Hollands Kroon

Rapportage

| <b>Projectnummer</b> | HKR 24 354 01 |
| <b>In opdracht van</b> | Gemeente Hollands Kroon |

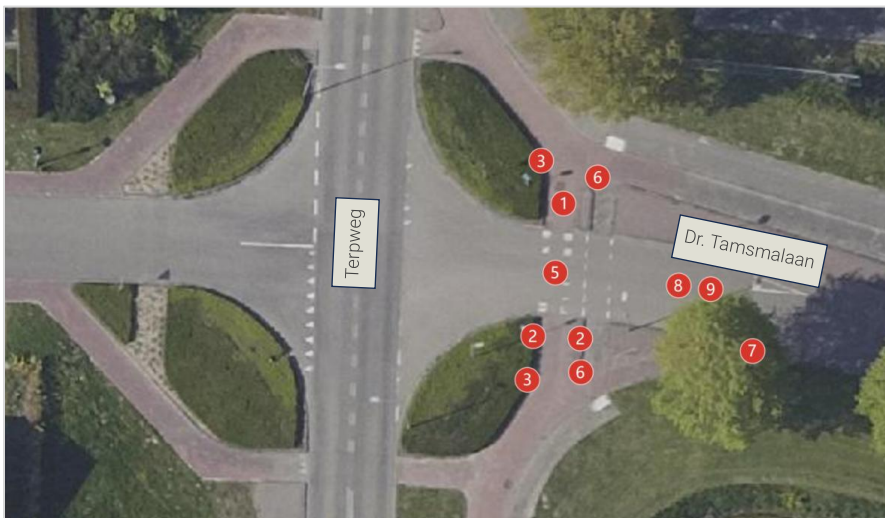
Afbeelding 2.4: Locaties bevindingen ontwerpstoets.

Hieronder zijn de bevindingen uit de ontwerpstoets beschreven. Op afbeelding 2.4 zijn de locaties van de bevindingen uit de ontwerpstoets weergegeven.

- Fietsers die in tweetallen fietsen, fietsen ter hoogte van de fietsoversteek achter elkaar in plaats van naast elkaar (zie afbeelding 2.4). Oorzaak hiervan is hoogstwaarschijnlijk de beperkte breedte van de fietsoversteek.

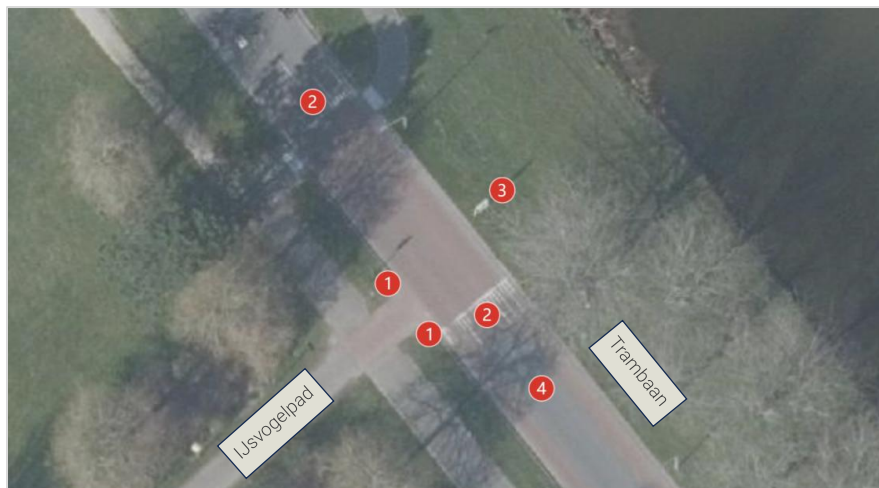
Afbeelding 3.4: Locaties bevindingen ontwerptoets.

De bevindingen uit de ontwerptoets zijn in de onderstaande opsomming beschreven. Op afbeelding 3.4 zijn de locaties van de bevindingen weergegeven.

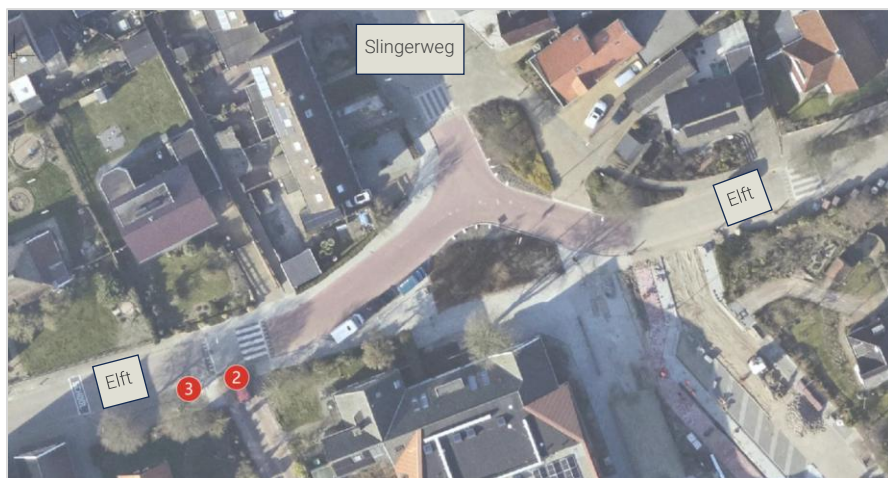
Afbeelding 4.5: Locaties bevindingen ontwerptoets.

Hieronder volgt een overzicht van de bevindingen uit de ontwerptoets. De locaties van de bevindingen uit de ontwerptoets zijn weergegeven op afbeelding 4.5.

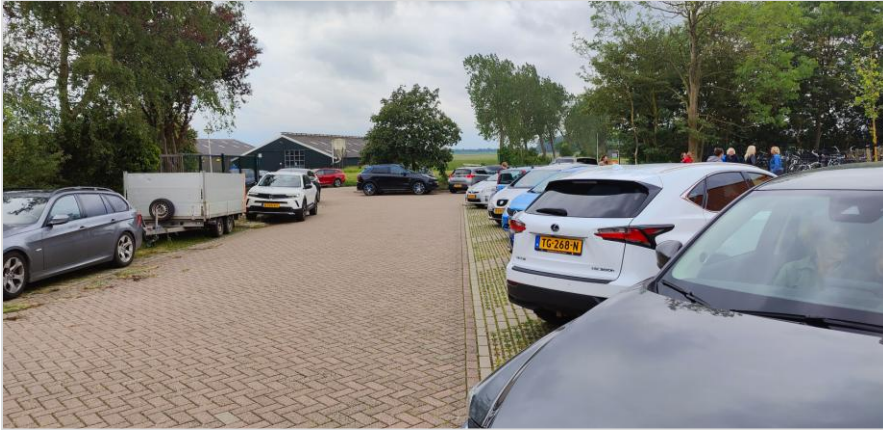
- Ten tijde van de schouw was het oostelijke parkeerterrein van het kindcentrum oververzadigd (zie afbeelding 4.9). Personenauto's werden buiten de parkeervakken, in het groen en aan de binnenzijde van de keerlus geparkeerd. Er zijn geen onveilige situaties in relatie tot verkeerd geparkeerde voertuigen waargenomen. Op het westelijke parkeerterrein was ten tijde van de schouw restcapaciteit beschikbaar (zie afbeelding 4.10).

Afbeelding 4.9: Situatie oostelijk parkeerterrein ten tijde van de schouw.

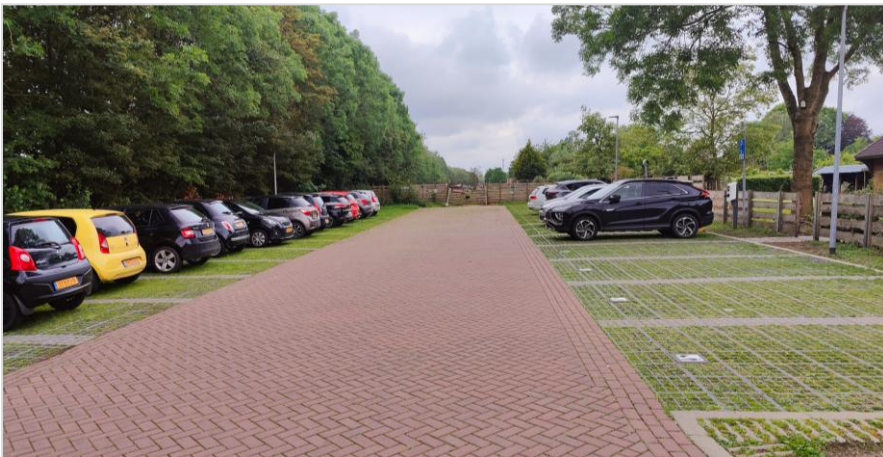
Afbeelding 4.10: Situatie westelijk parkeerterrein ten tijde van de schouw.

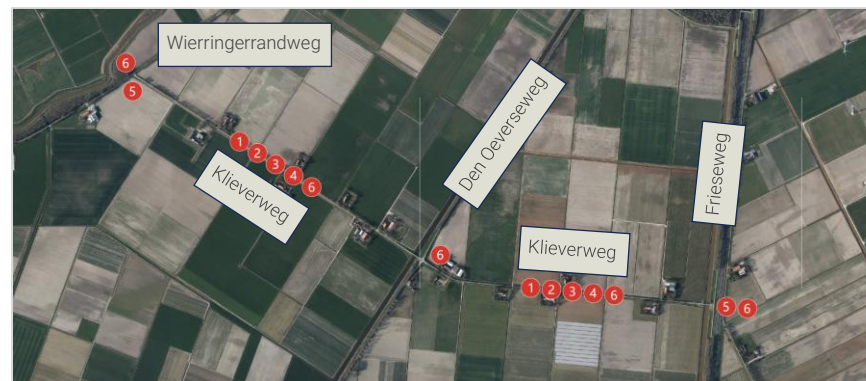
Afbeelding 5.3: Locaties bevindingen ontwerptoets.

Hieronder zijn de bevindingen uit de ontwerpbeurt opgesomd. Het kruispunt Klieverweg – Den Oeverseweg wordt niet behandeld, omdat de vormgeving van het kruispunt op korte termijn al aangepast wordt in de reconstructie van de Den Oeverseweg. Op afbeelding 5.3 zijn de locaties van de bevindingen weergegeven.

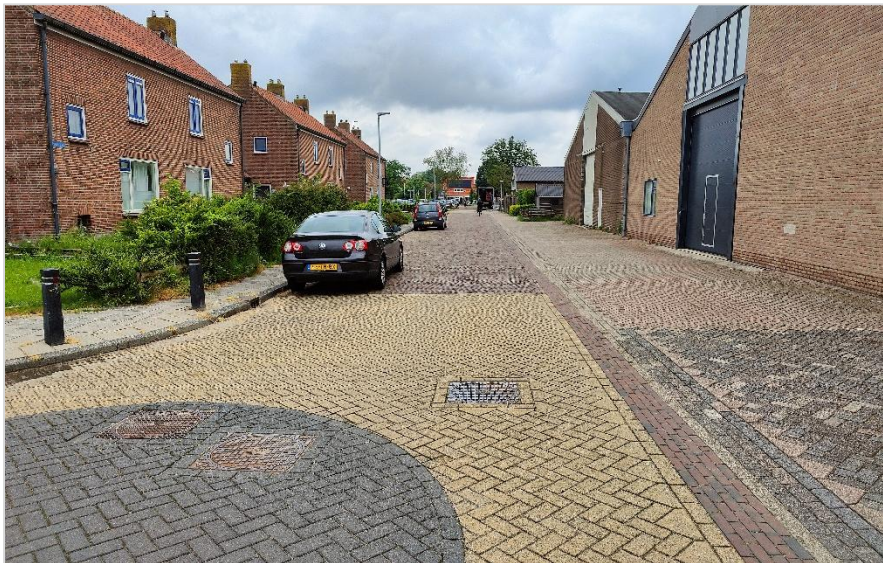
Afbeelding 6.1: Foto wegbeeld Poststraat.

- 6) Op de Poststraat zijn geen snelheidsremmende voorzieningen aanwezig. De kruispunten zijn vormgegeven met attentieverhogende maatregelen (afwijkende kleur en stip, zie afbeelding 6.1). De V85 van 31 km/h uit ViaStat vormt geen directe aanleiding om snelheidsremmende maatregelen op de Poststraat te treffen.

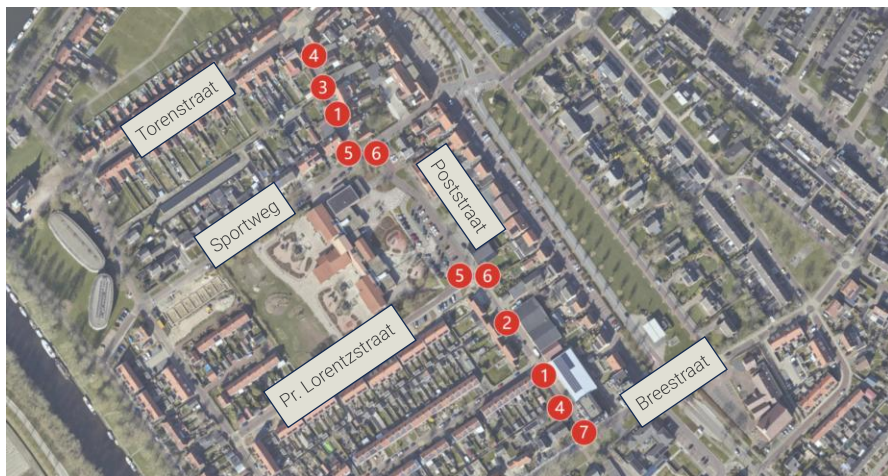
Afbeelding 6.4: Locaties bevindingen ontwerptoets.

Hieronder volgt een overzicht van de bevindingen uit de ontwerptoets. Op afbeelding 6.4 zijn de locaties van de bevindingen uit de ontwerptoets weergegeven.

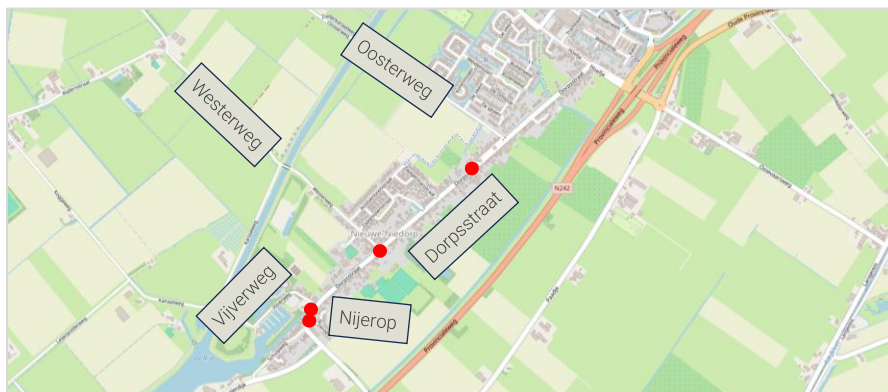
In de periode 2019 tot en met 2023 zijn in BRON vier ongevallen op de Dorpsstraat geregistreerd. Hierbij zijn geen gewonden gevallen. Bij zes betrokkenen is materiële schade gemeld en voor één ongeval is de afloop onbekend. De ongevallen betroffen drie flank ongevallen. Voor één ongeval is de toedracht onbekend. Er zijn geen kinderen bij de ongevallen betrokken geweest.

- Wegvak Oosterweg - Zwagermanstraat
- Kruispunt Dorpsstraat – Westerweg
- Wegvak Vijverweg – Nijerop
- Kruispunt Dorpsstraat – Nijerop

Afbeelding 7.4: Locaties geregistreerde ongevallen.

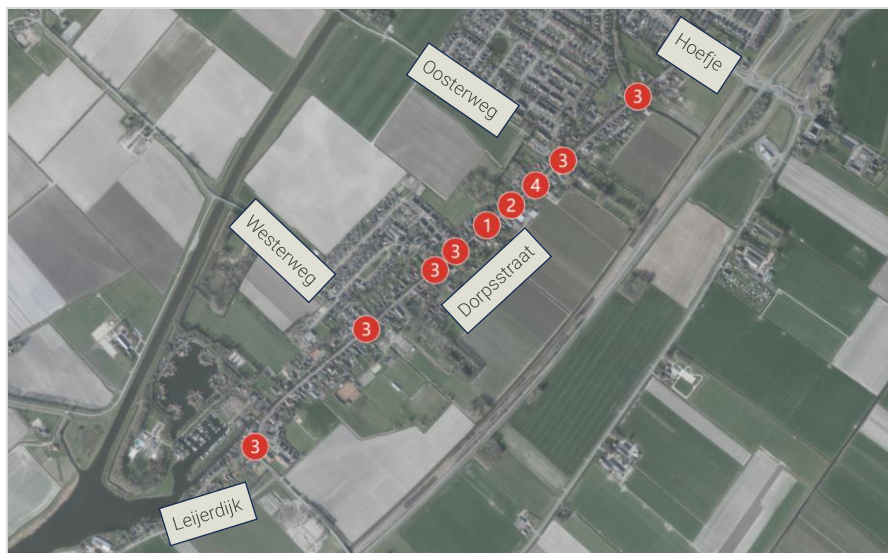
Afbeelding 7.5: Locaties bevindingen ontwerpbeurt.

De resultaten van de ontwerpbeurt zijn hieronder omschreven. Op afbeelding 7.5 zijn de locaties van de bevindingen uit de ontwerpbeurt weergegeven.

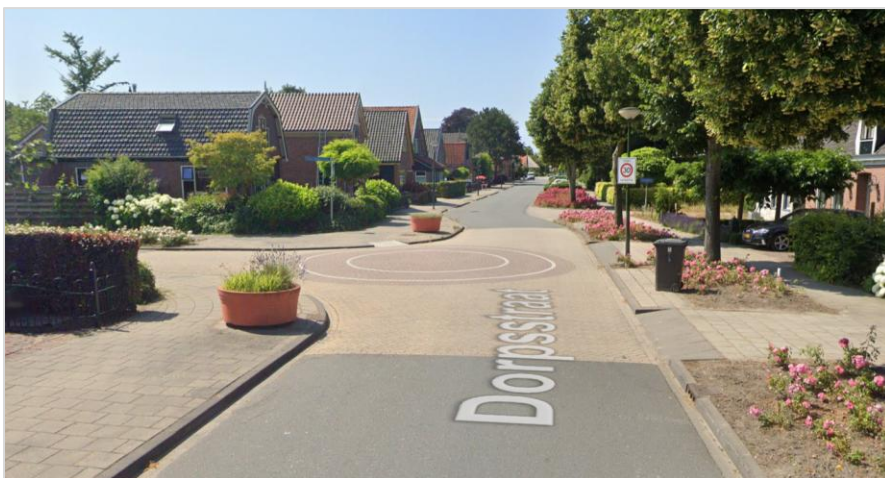
Afbeelding 7.7: Voorbeeld vormgeving gelijkwaardig kruispunt Dorpsstraat in Winkel.

- 1) De gelijkwaardigheid van de kruispunten kan verduidelijkt worden in de bestrating op de rijbaan van de Dorpsstraat. Een voorbeeld is de kruispuntvormgeving op de Dorpsstraat in Winkel. Hier is het kruispuntvlak in een attentieverhogende gele kleur uitgevoerd en wordt de gelijkwaardigheid op het kruispunt benadrukt door een rood gekleurde ronde stip in het midden van het kruispunt (zie afbeelding 7.7). Op tekening HKR 24 354 01 104A SIT is een principe-oplossing voor een gelijkwaardig kruispunt op de Dorpsstraat in Nieuwe Niedorp weergegeven. Het aanpassen van de kruispunten wordt gezien als kortetermijnmaatregel.
- 2) Indien de Dorpsstraat als fietsstraat ingericht wordt, ligt het voor de hand om de kruispunten vorm te geven als voorrangskruispunten. Fietsers op de fietsstraat kunnen dan ongehinderd doorfietsen. Het aanbrengen van voorrangskruispunten

kan snelheidsverhogend werken voor verkeer op de Dorpsstraat, omdat het geen voorrang meer hoeft te verlenen aan verkeer van rechts. Het instellen van voorrangskruispunten wordt daarom alleen aanbevolen als de Dorpsstraat ingericht wordt als fietsstraat en er voldoende snelheidsremmende maatregelen op de fietsstraat aangebracht worden.

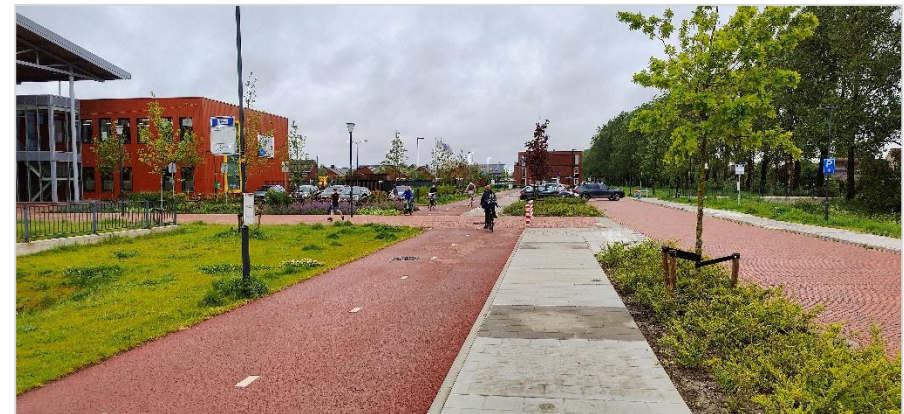
Afbeelding 8.2: Foto fietspad en rijbaan De Verwachting.

- Druk kruispunt of oversteek (3x);
- Chaotische situaties in het verkeer (3x);
- Onduidelijke regels (2x);
- Veel verkeer (1x);
- Anders, namelijk:
  - Voetpad kruist meermaals fietspaden, erg onveilig (1x);
  - Er ontbreekt een stuk stoep links, hierdoor lopen veel mensen op het fietspad (1x).

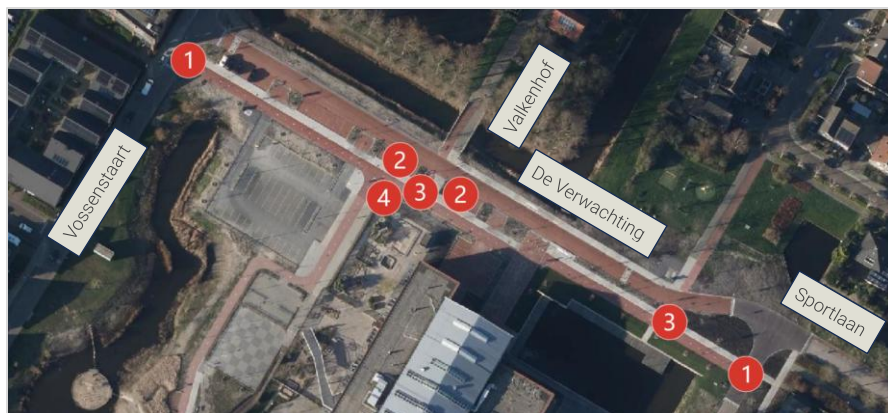
Afbeelding 8.4: Locaties bevindingen ontwerpbeurt.

- 1) Fietzers komende vanaf de Sportlaan maken ter hoogte van Robijn een S-bocht naar het fietspad van De Verwachting. Vanaf de andere zijde geldt hetzelfde voor fietsers komende vanaf het Pionierskruid. Op de aansluitingen van het fietspad van De Verwachting op de Vossenstaart en Robijn ontbreken boogstralen (zie afbeelding 8.5), waardoor deze bewegingen niet vloeiend en met voldoende snelheid te fietsen zijn.

- 2) Op de oversteek vanaf het fietspad De Verwachting over de rijbaan naar het Valkenhof wordt het zicht op de rijbaan afgedekt indien er voertuigen op de aangrenzende parkeerplaatsen staan (zie afbeeldingen 8.6 en 8.7). Uitgaande van een minimaal benodigd oprijzicht van 50 m op de rijbaan van de Verwachting (30 km/h) op een afstand van 1,50 m uit de kant rijbaan, beperken de eerste vijf parkeerplaatsen ten westen en de eerste parkeerplaats ten oosten van de oversteek het oprijzicht vanaf het fietspad op de rijbaan.

- 3) Op enkele locaties ontbreekt een verlaagde band in het voetpad ter plaatse van een oversteek over het fietspad. Dit is onwenselijk voor de toegankelijkheid van de looproute, bijvoorbeeld voor kinderwagens.

- 4) Nabij de fietsoversteek naar het Valkenhof ontbreekt een stuk voetpad aan de zijde van het schoolgebouw (zie afbeelding 8.8).

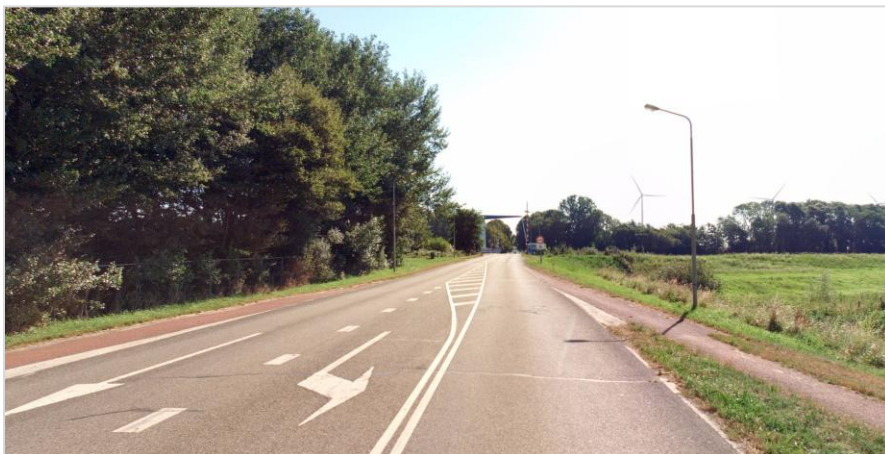
Afbeelding 9.7: Overgang fietsers van/naar de rijbaan op de Nieuwesluiserweg.

5. In de enquêteresultaten van het Onderzoek Veilige Schoolroutes is aangegeven dat het zicht op het kruispunt slecht is. Er is een toets uitgevoerd of voldoende zicht op het kruispunt aanwezig is. Hieruit blijkt dat het benodigde zicht op het kruispunt ruimschoots voldoet. In de bestaande situatie moeten fietsers richting Slootdorp achterom kijken voordat zij de rijbaan op fietsen, wat als onprettig ervaren zal worden. Dit knelpunt komt te vervallen als fietsers niet meer over de bestaande brug fietsen.

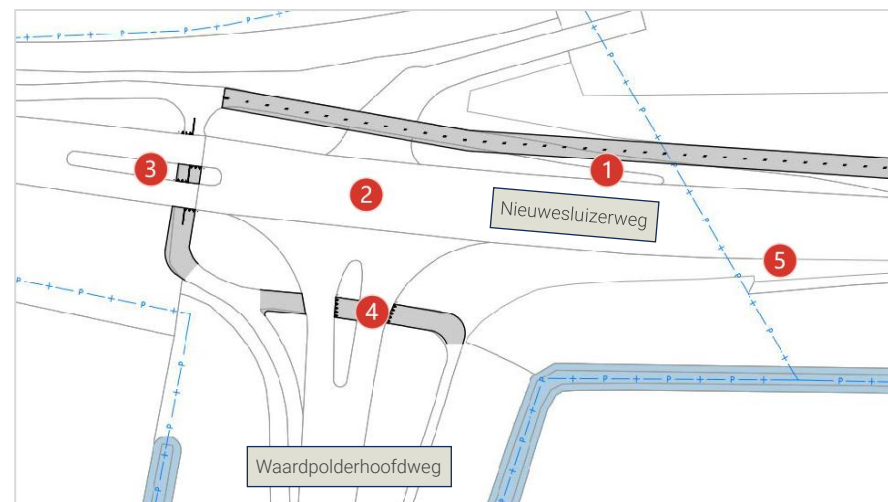
Afbeelding 9.10: Locaties bevindingen ontwerptoets.

4. In het ontwerp is de fietsoversteek over de aansluiting van de Waardpolderhoofdweg uit de voorrang uitgevoerd. Dit is een logische keuze, omdat het zuidelijke fietspad langs de Nieuwesluizerweg in de nieuwe situatie geen doorlopende fietsroute meer is. Daarnaast ligt de fietsoversteek op een afstand groter dan 10 meter naast de Nieuwesluizerweg, waar een fietsoversteek uit de voorrang bij past.

fietsoversteek is onderdeel van het regionale fietsnetwerk. Binnen het project wordt op de overige kruispunten van de Nieuwesluizerweg de maximumsnelheid verlaagd naar 50 km/h in combinatie met het aanbrengen van verkeersdrempels (zie afbeelding 9.11). Aanbevolen wordt om conform het ontwerp van de overige kruispunten ook op het kruispunt Nieuwesluizerweg – Waardpolderhoofdweg de maximumsnelheid te verlagen naar 50 km/h in combinatie met het aanbrengen van verkeersdrempels.

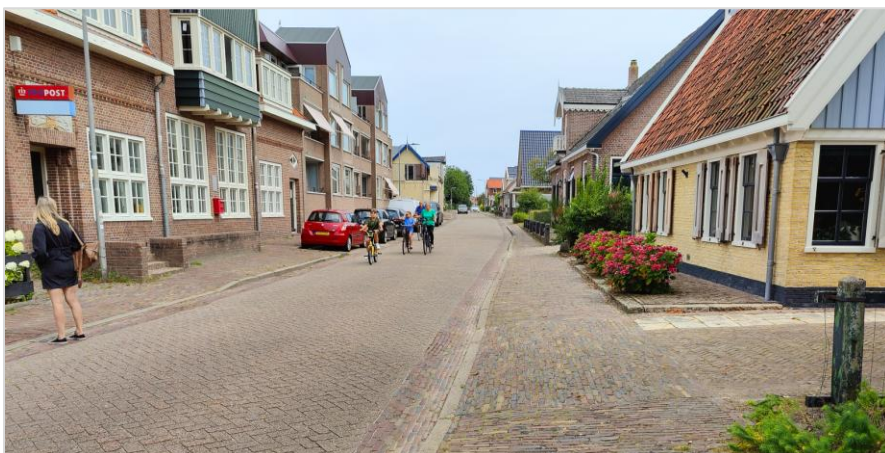
Afbeelding 9.12: Foto wegvak Koningstraat tussen de Koogerweg en de Elftstraat.

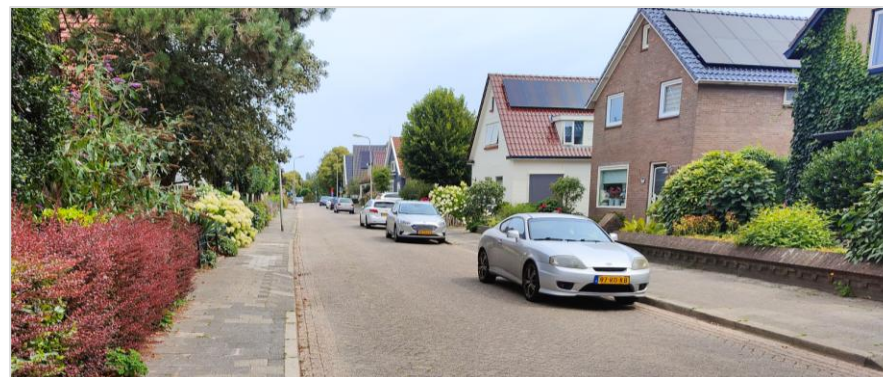
Afbeelding 9.13: Foto wegvak Elft tussen de Koningin Wilhelminalaan en de Beatrixstraat.

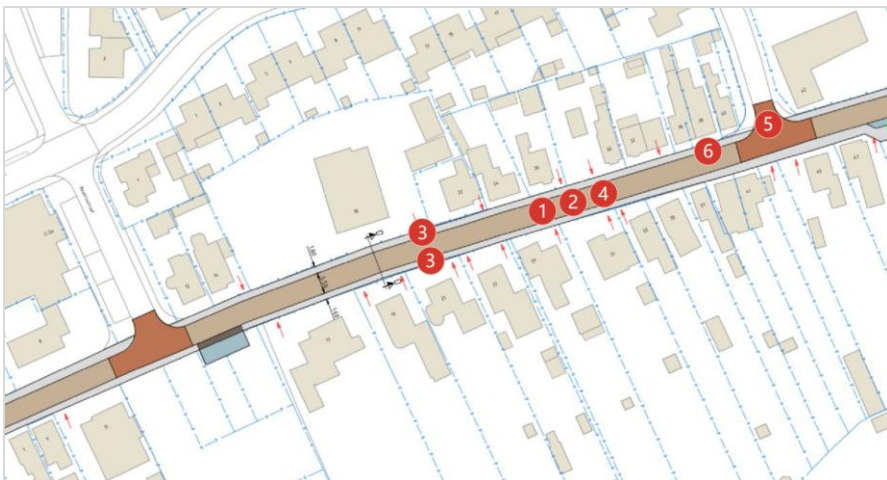
Afbeelding 9.19: Locaties bevindingen ontwerpstoets.

- Ter hoogte van een geparkeerde auto kunnen een vrachtauto en een fietser elkaar niet passeren. Hiervoor is duidelijk onvoldoende ruimte beschikbaar (zie afbeelding 9.21).
- Ter hoogte van geparkeerde auto's is er net onvoldoende ruimte beschikbaar voor een personenauto en een fietser om elkaar in tegengestelde rijrichting te passeren. Hiervoor is theoretisch gezien 5,60 m breedte nodig. In de bestaande situatie is de rijbaan op plekken 5,30 m breed, wat ter hoogte van een geparkeerde auto door fietsers als krap ervaren zal worden.
- Op basis van de hierboven beschreven bevindingen wordt aanbevolen om de rijbaan minimaal 5,60 m breed te maken op locaties waar parkeren toegestaan is. Op plekken waar een rijbaanbreedte van 5,60 m niet past, wordt aanbevolen om aan beide zijden van de rijbaan een parkeerverbod in te stellen.
